INTERVENTI DI RESTAURO ALLA SEDE MUNICIPALE  
PRIMO LOTTO - LOCALI LIMITROFI ALLA SEDE MUNICIPALE

Progetto esecutivo

Tav. 12 - Situazione in progetto  
Prospetti e particolari

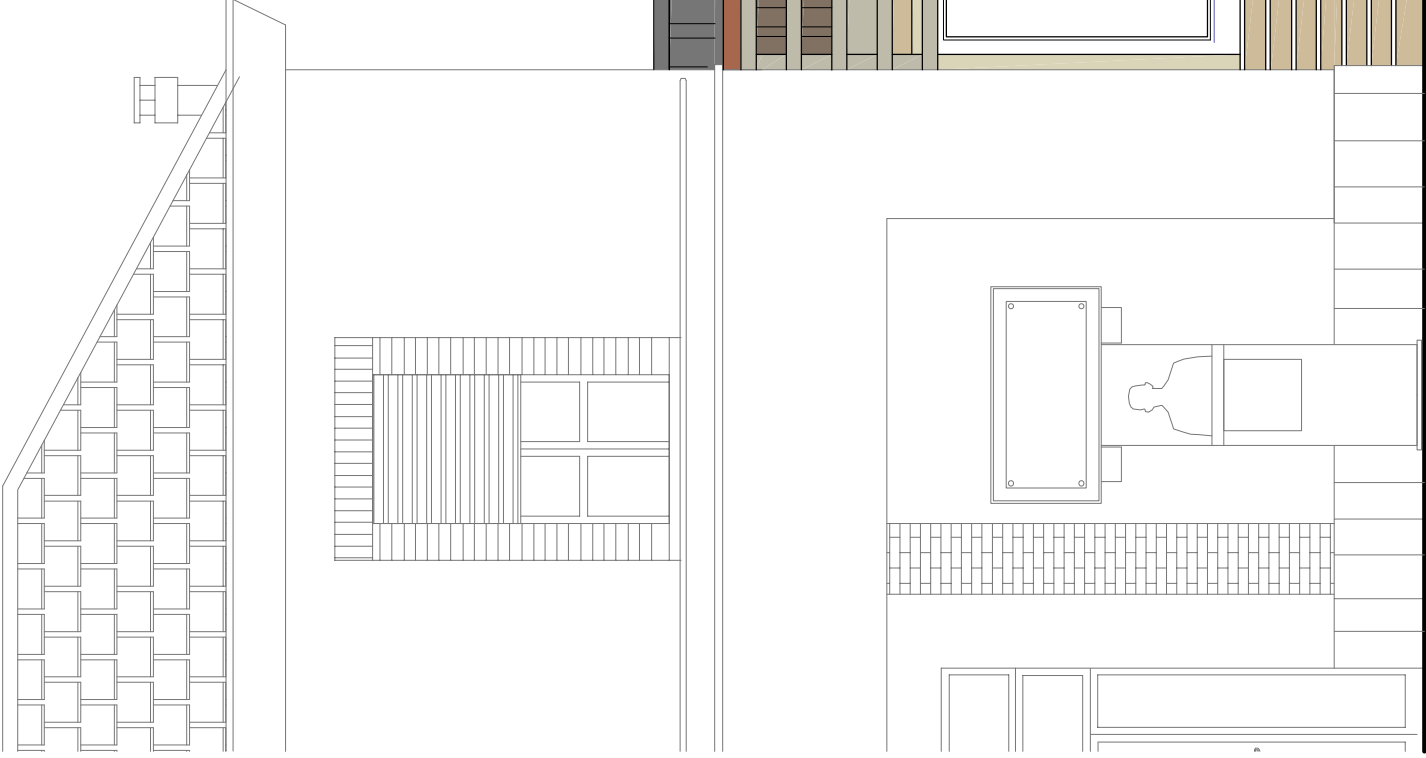
PROSPETTO NORD VERSO LA STRADA PROVINCIALE scala 1:50

standard dello stesso colore delle cornici dei serramenti

cornici dei serramenti largh. 20 cm da intagliare come da cartello

pittura delle superfici delle vecchie tinte ad eliminazione dell'intonaco ammalorato soprattutto presente nella parte alta della facciata e intagliatura con tinte all'acqua come cartello colori

nuovo pannello in lamiera brunita che ricopre nell'area verde ad ovest

laterali della pensilina e del balcone ad intradossso del balcone come la tinta delle cornici

nuova grondaia e pluviale in lamiera zincata sp. 10/10 ancorata alla soletta in ca. esistente che ricopre nell'area verde ad ovest del fabbricato

nuova scossalina in lamiera zincata sp. 10/10 frangisole costituiti da quadrangolari dim 10x3 cm verniciati

struttura esistente costituita da quadrangolari dim 10x10 sp. 3 mm da scaravetrare, pulire e verniciare con due riprese con smalti all'acqua

pittura delle fioriere in cemento con idropittura
